**Analysis and evaluation of the rubble dump in the canton of Portoviejo  
under natural disaster situations**

**Análisis y evaluación de escombrera en el cantón Portoviejo bajo  
situaciones de desastres naturales**

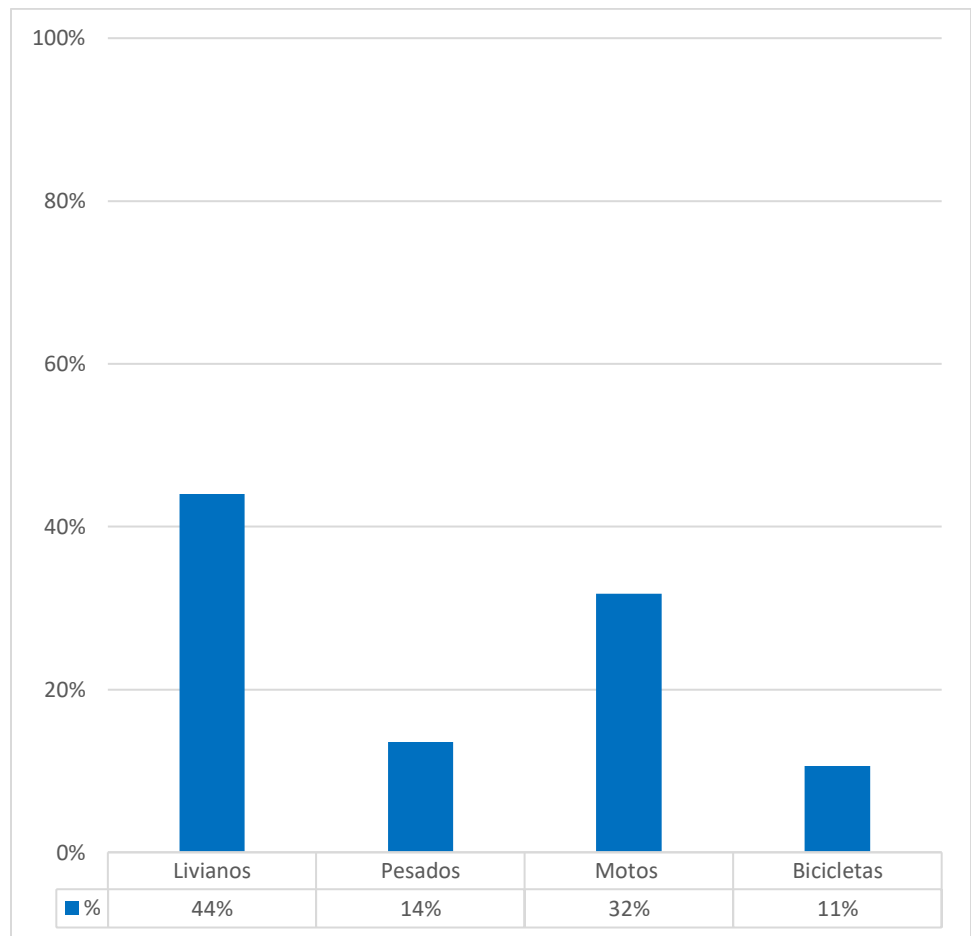
Figura 2

Distribución porcentual de los tipos de vehículos.

El aumento de viviendas en la zona cercana a la escombrera podría llegar a ser un problema en el futuro para su correcto funcionamiento, ya que actualmente de manera semanal los vehículos livianos, motos y bicicletas juntos suman el 86 % del tráfico semanal, encontrando la vulnerabilidad en lugares de la vía en los que se imposibilita el paso de mas de un vehículo a la vez.

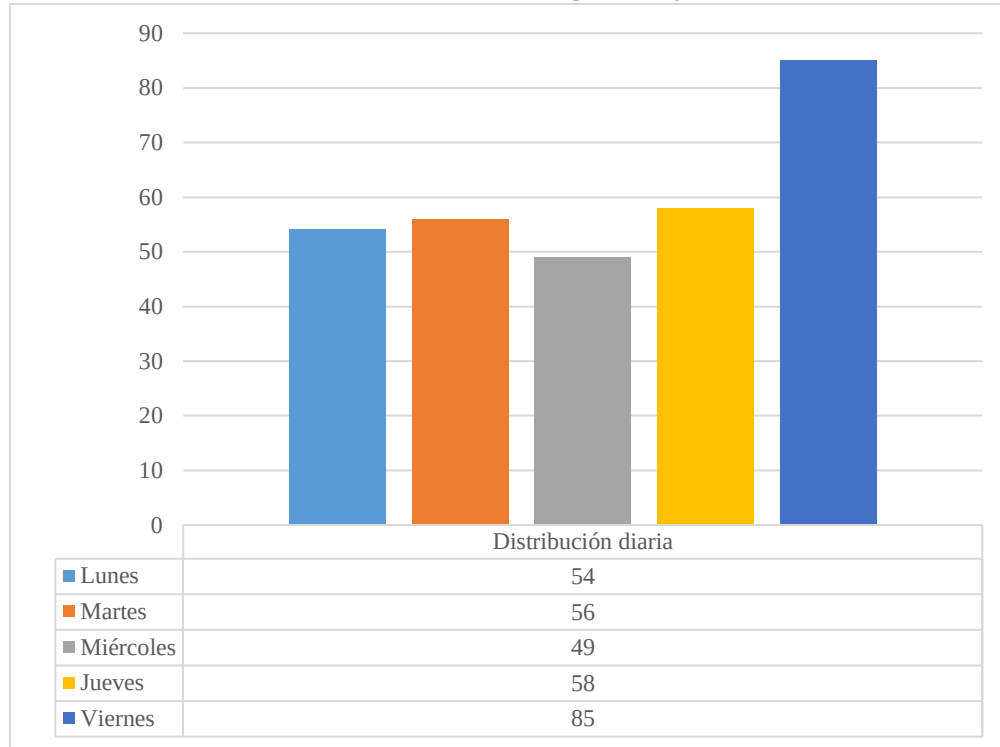
Figura 3

Distribución diaria de los vehículos.

Durante los primeros cuatro días la distribución se encuentra bastante cercana, el lunes ocupa el 18% con 54 vehículos, el martes 19% con 56, el miércoles 16% con 49, el jueves 19% con 58 y el viernes ocupa la mayor cantidad de tránsito con un 28% contando 85 unidades. Se apreció también que existe una considerable movilización de transeúntes, los cuales si bien no se contabilizan como vehículos pueden llegar a tener gran importancia debido a lo angosto de la vía y a la nula existencia de aceras y bordillos. En los alrededores del botadero existe un proceso de lotización por lo que se espera que en los próximos años vivan mayor número familias en la zona, generando mas movimiento y por ende tráfico.

Actualmente la escombrera La Solita se encuentra en plena capacidad de funcionamiento. Con los datos obtenidos se identificó que ningún día de la semana presenta una intensidad de tráfico con el que la vía actual no pueda manejar en caso de no existir ningún acontecimiento extraordinario, siendo el viernes el día con mayor congestión vehicular con 85 unidades.

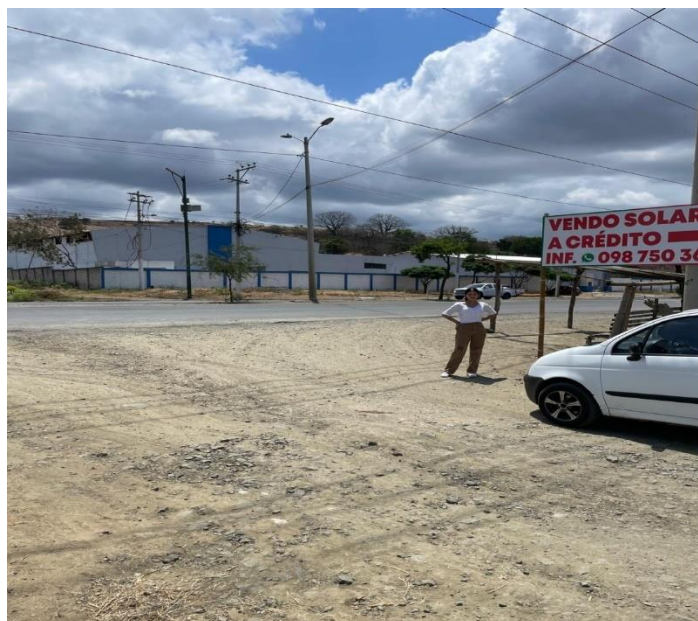
**Anexo 1**

Foto en la entrada/salida del acceso a la Solita a la vía Portoviejo - Manta

- Mejorar el acceso a la entrada de la escombrera: Actualmente en la vía Portoviejo-Manta existe una división entre sus dos carriles de ida y sus dos de vuelta, esta estructura no posee una apertura en condiciones frente a la entrada a la escombrera. No existe señalización que indique donde se encuentra La Solita, tampoco hay presencia de señalética que indique salida de volquetas o vehículos pesados, sin dejar de lado el mal estado de la entrada. Sumando estos factores se encuentra un potencial problema en situaciones de desastres naturales. Por lo que se recomienda:

- Apertura del parterre con buen tamaño y en buen estado a fin de agilizar tráfico generado por la escombrera.
- Instalación de señalética, tanto semáforo y advertencias acerca de la salida de vehículos pesados.
- Mejoramiento y ampliación del ingreso tomando en cuenta el tipo de vehículos que transitaron el 16 de abril de 2016 y que transitarán por ese sitio si se repite algo similar.

Se identificó al ingreso a la vía como punto de suma importancia al carecer de señalética, generando no solo posibles problemas en el funcionamiento de La Solita, también representado una zona de alto riesgo al ser el lugar de incorporación de vehículos pesados a la carretera Portoviejo-Manta.

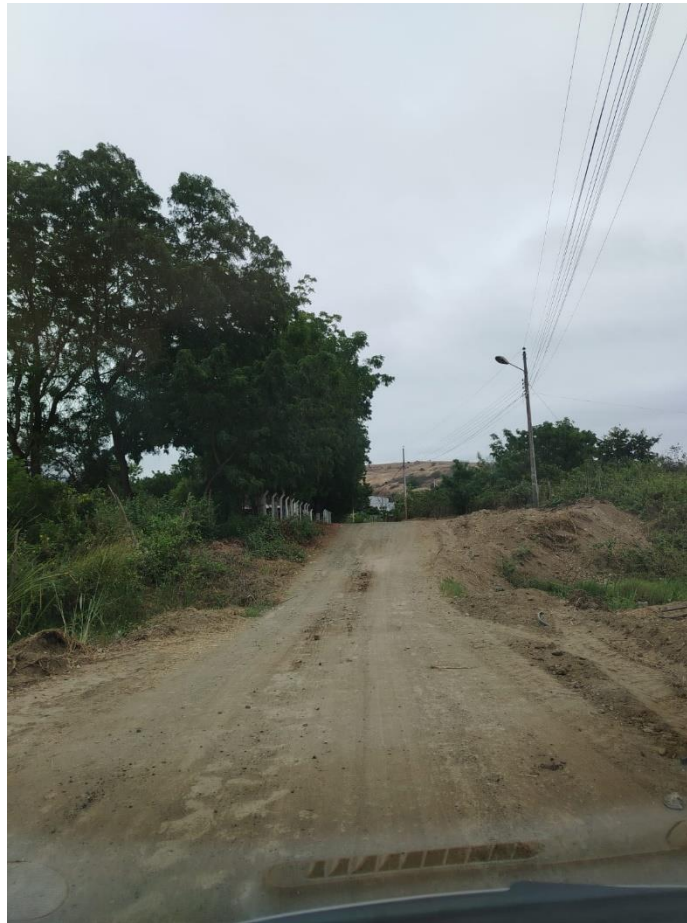
Anexo 2

Se determinó el estado de la vía que conduce a La Solita mediante visitas al sitio, la cuál a fecha de realización de esta investigación no cuenta con asfaltado, aceras o bordillos, sin dejar de lado que en ciertos sitios el camino puede llegar a medir menos de 4 m de ancho, imposibilitando el paso de mas de dos vehículos pesados en simultáneo, creando posibles puntos de embotellamiento. Además, el estado de la superficie es mejorable sobre todo en zonas que tienen baches de dimensiones importantes.

Zona en el acceso a la escombrera donde se achica notablemente la vía.

- Mejoramiento de calle de acceso: Teniendo en consideración que se espera que vehículos grandes entren y salgan de la manera mas ágil posible, es imperativo que el ancho de la vía cuente con unas dimensiones aptas para que mínimamente dos volquetas puedan encontrarse en un punto en sentido contrario y transitar de manera correcta, ya que actualmente hay partes

en la que la vía es de únicamente un carril. Si se tiene en cuenta que el sitio debe de encontrarse operativo todo el año en caso de emergencias, es importante la pavimentación en caso de lluvias que podrían generar el estancamiento de vehículos pesados o su circulación lenta por el sitio.
